# 星溪園石造物保存処理報告書

件 名 星溪園石造物保存処理業務委託

業務内容 「五輪塔・宝篋印塔」「供養塔」「袖振り石」「旧星溪園記碑」 4 基の  
石造物の修復・保存処理業務

場 所 熊谷市鎌倉町32（星溪園内）3基  
熊谷市千代329（江南文化財センター内）1基

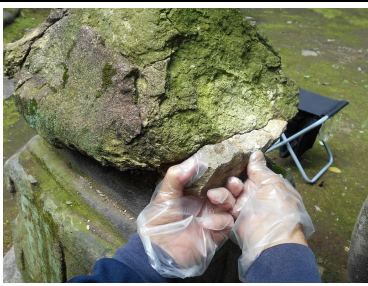
| 1. 現況 | 2. 接合 | 3. シーリング・注射針 |

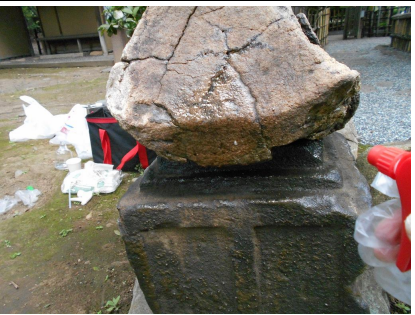
| 4. 注入 | 5. 撥水剤塗布 | 6. 完了 |

亀裂・浮き部箇所に再剥離性樹脂を用いてシーリングした後、注射針を用い無機質スラリー状エポキシ樹脂を注入し、下部から上部へと空洞部を充填し保護と補強を行った。注入剤硬化後、先にシールした樹脂を除去した。

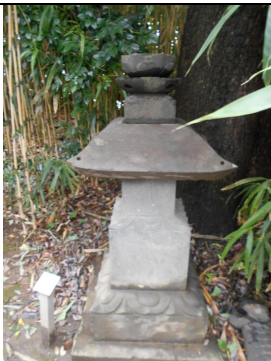
| 1. 現況 | 2. ステンレス棒埋込 | 3. 完了 |

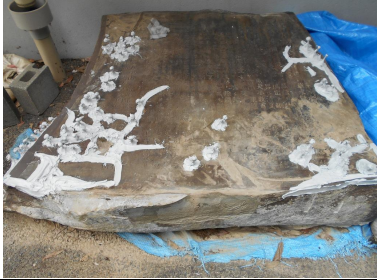
| 1. シーリング・注射針 | 2. 剥落石材接合 | 3. 完了 |

亀裂・浮き部箇所に再剥離性樹脂を用いてシーリングした後、注射針を用い無機質スラリー状エポキシ樹脂を注入し、空洞部を充填し保護と補強を行った。注入剤硬化後、先にシールした樹脂を除去した。
